Abriss Tennishallen Grassau **Marktgemeinde Grassau, Landkreis Traunstein**

Fachericht

Artenschutzfachliche Stellungnahme – Potentialanalyse

Lebensstätten und Quartiere (Fledermäuse und Gebäudebrütende Vogelarten)

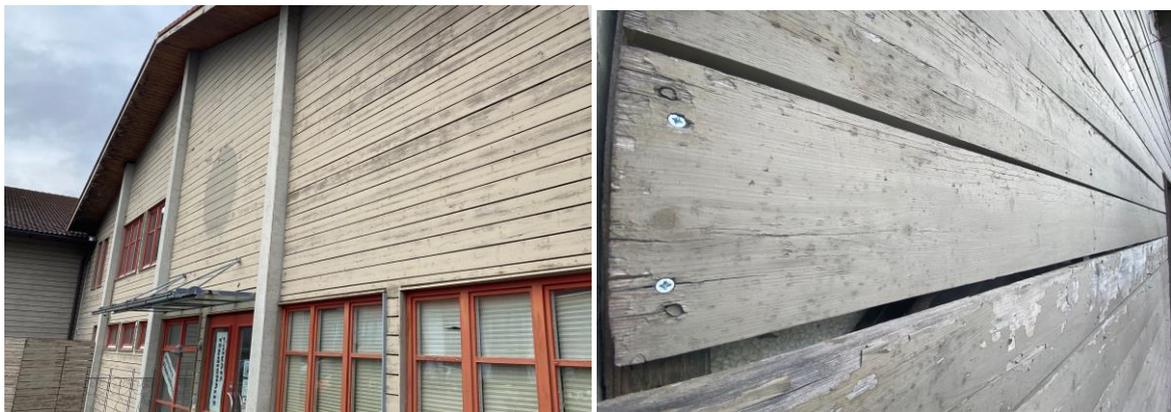
- Hohlräume hinter der waagrecht angeordneten Holzverschalung: Die Holzverschalung aus Querbrettern ist grundsätzlich flächendeckend eng anliegend mit Fliesmatten / Folien hinterlegt,

so dass grundlegend kaum Möglichkeiten für das Vorkommen von Quartieren besteht. An wenigen Stellen, so z.B. an der Nord- und Westseite der Gebäude konnten auf Grund des Alters des Baumaterials bereits Lücken festgestellt werden, hinter welchen sich Hohlräume erschließen, für welche wiederum eine Nutzung durch Fledermäuse nicht ausgeschlossen werden kann.

Abbildung 2: Fassaden-Lattung und Beispiel möglicher Spalten mit dahinterliegenden Hohlräumen

- Grundsätzlich ist zur Vermeidung eines signifikant erhöhten Tötungsrisiko für Fledermausarten eine bauzeitliche Beschränkung erforderlich. Da Winterquartiere nicht ausgeschlossen werden können sowie zum Schutz potenziell wertgebender Sommerquartiere wird ein Zeitfenster außerhalb der Wochenstubenzeit (Juni/Juli, ggf. August) sowie außerhalb der Überwinterungszeiten vorgeschlagen, welches sich auf die Wochen zwischen 15.08. und 31.10. erstreckt.
- Schonende Entfernung relevanter Strukturen am Außenbereich des Gebäudes zu Beginn des Abrisses. Hierzu zählen insbesondere die Strukturen, welche ein Quartierpotenzial aufweisen, so die Dachabdeckung, Verschalungsbretter sowie die Fassaden-Lattung.

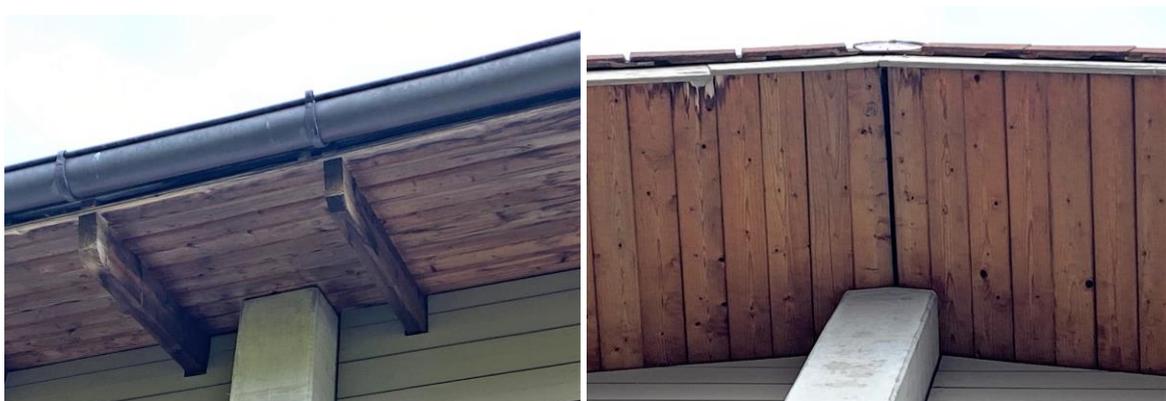
- Spalten und Hohlräume an den Dachaufbauten: Hohlräume und Spalten im Dachaufbau zwischen Lattung und/oder Sparren und der Dacheindeckung, hinter der Bretterschalung an den Ortsgängen und/oder zwischen Bretterschalungen bieten oftmals geeignete Quartiere für Fledermäuse, welche in der Regel ebenfalls als Sommer-, Tages-, Einzel- und Satellitenquartiere genutzt werden können und einer oftmals kurzzeitigen Nutzung während des Tages oder während der nächtlicher Ruhephasen zwischen Jagdzeiten unterliegen. Auch Winterquartiere können mit hinreichender Sicherheit an Einzelstandorten nicht zur Gänze ausgeschlossen werden.

Abbildung 3: Beispiele für Spalten im Dachaufbau als potenzielle Quartiere

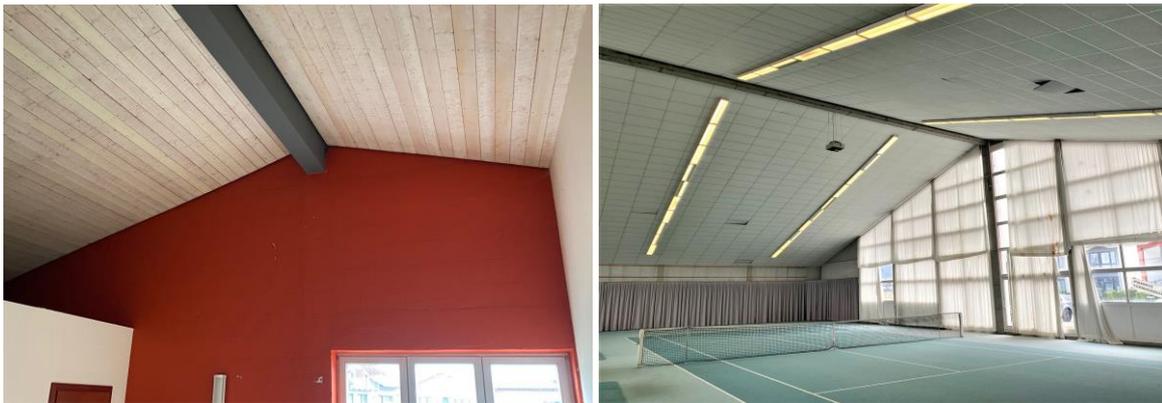
- Gebäude-Innenräume: Die Gebäude-Innenräume weisen keine Zwischenräume, Dachstühle, Dachräume etc. auf. Die Bauweise der einzelnen Gebäude und Hallen ist als komplett geschlossen zu charakterisieren, so dass eine Nutzung durch Fledermäuse mit hinreichender Sicherheit auszuschließen ist.

Abbildung 4: Verschlussene Bauweise der Innenräume der Gebäude

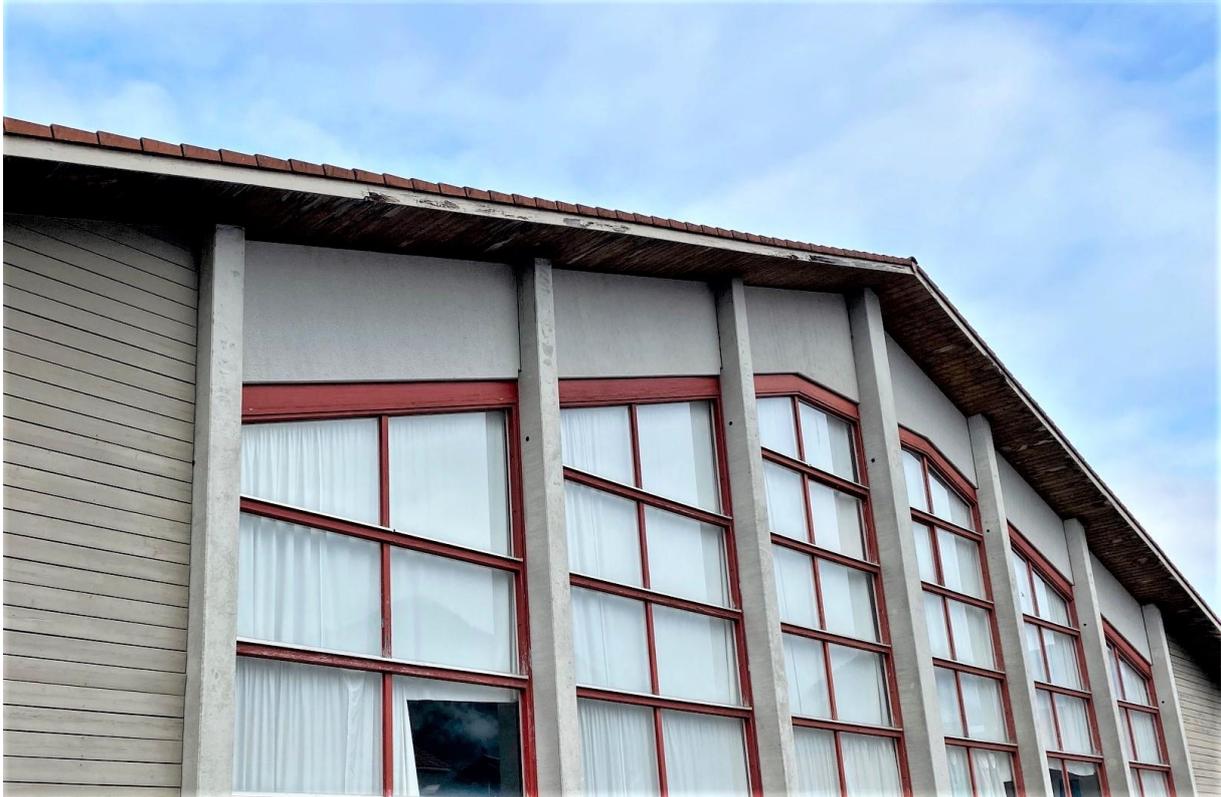
Insbesondere ist der Mauersegler auf Grund des Gefährdungsgrades (Rote Liste Bayern Kategorie 3 – „gefährdet“) als besonders planungsrelevant einzustufen. Vorkommen der Art sind aus dem näheren Umfeld belegt, so ist eine Brutkolonie am benachbarten Hotelkomplex „Achentall“ mit mind. 5 Brutpaaren dem Verfasser bekannt. Grundsätzlich zeigen die untersuchten Gebäude eine Eignung für potenzielle Brutplätze insbesondere auf Grund der Höhe sowie der freien Anflugmöglichkeiten nur im Bereich der südexponierten Giebelseite der westlichen Halle. Spalten als mögliche Niststandorte befinden sich hier an der Firstabdeckung, sowie an Schadstellen der Windbretter mit darunter befindlichen Spalten, so dass prinzipiell nur von einzelnen möglichen Niststandorten ausgegangen werden kann (max. 2 Standorte). Kratzspuren und/oder Kotflecken, welche auf eine regelmäßige Nutzung deuten, konnten nicht dokumentiert werden. Die weiteren Gebäudeseiten sind als nicht geeignete Standorte zu werten, da diese entweder für die Art tief liegen (Ost- und Westseite) und/oder durch Baumreihen verdeckt sind (Nord- und Ostseite).

Abbildung 5: Südexponierte Giebelseite der westlichen Halle

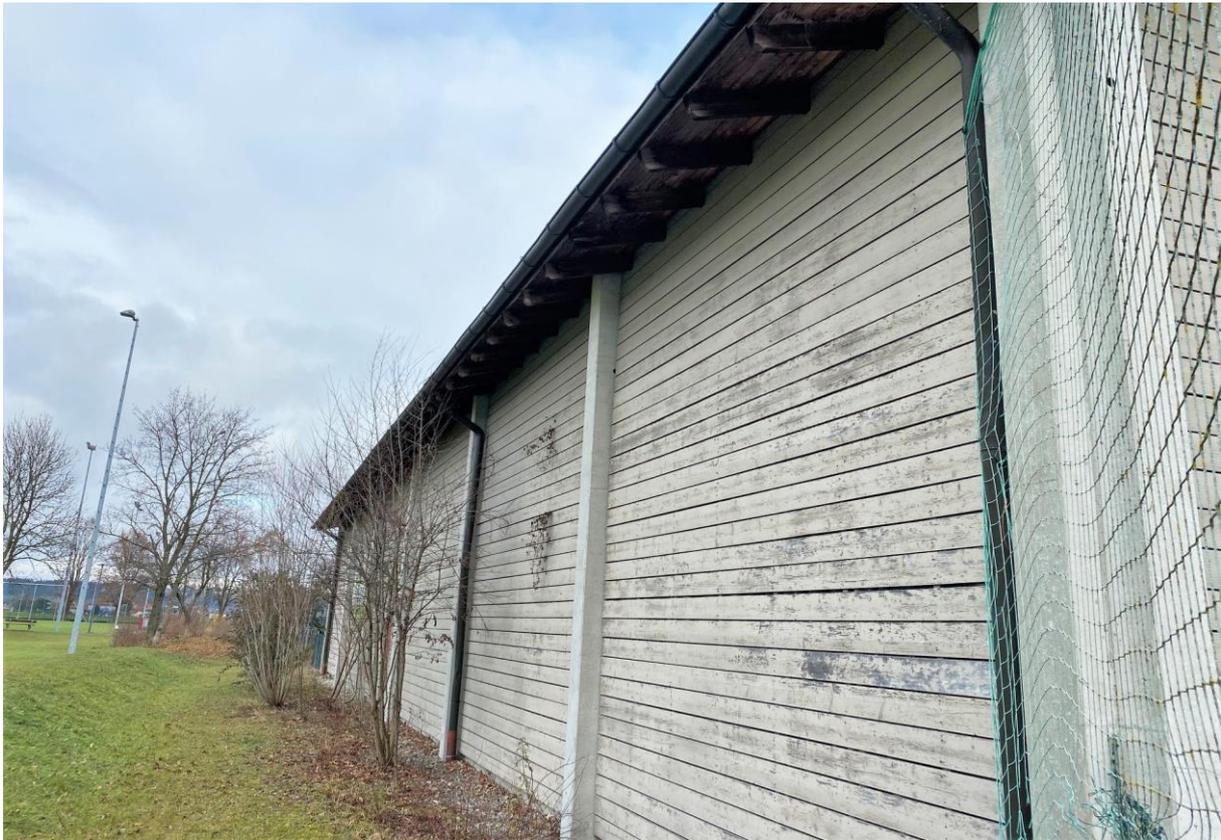
Der Haussperling besiedelt mit einer anwesenden Brutkolonie die untersuchten Gebäude, wobei mindestens 5 Neststandorte in Hohlräumen im Dachaufbau an der Westseite des Daches des westlichen Gebäudes (zu den Sportanlagen hin) sowie in Spalten am Dachaufbau und an den Auflagestellen der Stützpfeiler an der nördlichen Giebelseite des westlichen Hallengebäudes dokumentiert werden konnten. Neststandorte des Feldsperlings sind möglich, aber auf Grund der Lebensraumstrukturen des Umfeldes weniger wahrscheinlich bzw. sind die aufgefundenen Neststandorte dem Haussperling zuzuweisen.

Abbildung 6: Westseite des westlichen Hallengebäudes

- Grundsätzlich gilt zum Schutz der Niststätten gebäudebrütender Vogelarten eine bauzeitliche Beschränkung für den Abriss und Abrissarbeiten der Gebäude auf ein Zeitfenster außerhalb der Brutzeit der anwesenden Arten. Somit ergibt sich ein Zeitraum zwischen 01.09. und 15.03. (Brutzeitbeginn der Arten Haussperling und Hausrotschwanz ab Mitte März/Anfang April bis August / für Mauersegler Ende April/Anfang Mai bis Juli) für die entsprechenden baulichen Tätigkeiten. Durch Berücksichtigung dieses Zeitrahmens kann die Schädigung anwesender Niststätten umgangen werden.

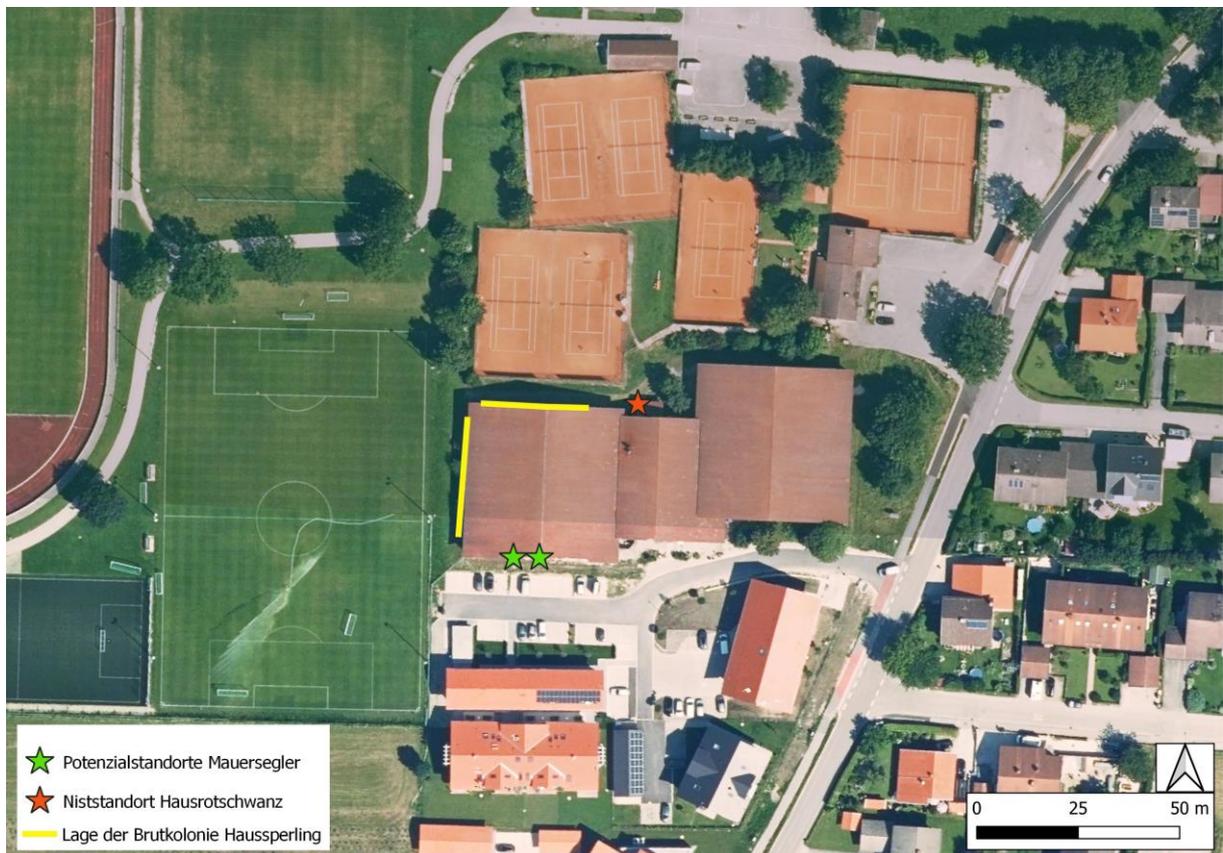
Durch indirekte Nachweise wie Nester aus der Vorsaison sowie Nestspuren (in Spalten eingetragene Grashalme, etc.) konnte die Anwesenheit von **Hausrotschwanz** und **Haussperling** als sichere Brutvögel bestätigt werden.

Ein Neststandort des Hausrotschwanz konnte an einem Seitenbalken aufliegend an der Nordseite des Mittelgebäudes gefunden werden.

Abbildung 7: Lage der Niststätten an den untersuchten Gebäuden

- Exposition künstlicher Nisthilfen für gebäudebrütende Vogelarten:
 - 2x Mauersegler-Keilkasten („Drempelkasten“): Montage unter Dachvorsprüngen mind. 7 m über dem Erdboden an wetterabgewandten Gebäudeseiten. Freie An- und Abflugmöglichkeit ist zu beachten.
 - 5 x Sperlingskoloniehaus: Anbringung an Außenfassade ab 2 m aufwärts an wetterabgewandten Gebäudeseiten.
- Exposition von Fledermauskästen:
 - 5 x Fledermaus-Ganzjahresquartiere (z.B. Fledermaus-Ganzjahresquartier 1WQ bei Fa. Schwegler) ab 3 m aufwärts. Auf freie An- und Abflugmöglichkeiten achten.
